## Stadtwerke stoppten Wasserfontäne

### Schneller Einsatz verhinderte weitere Schäden

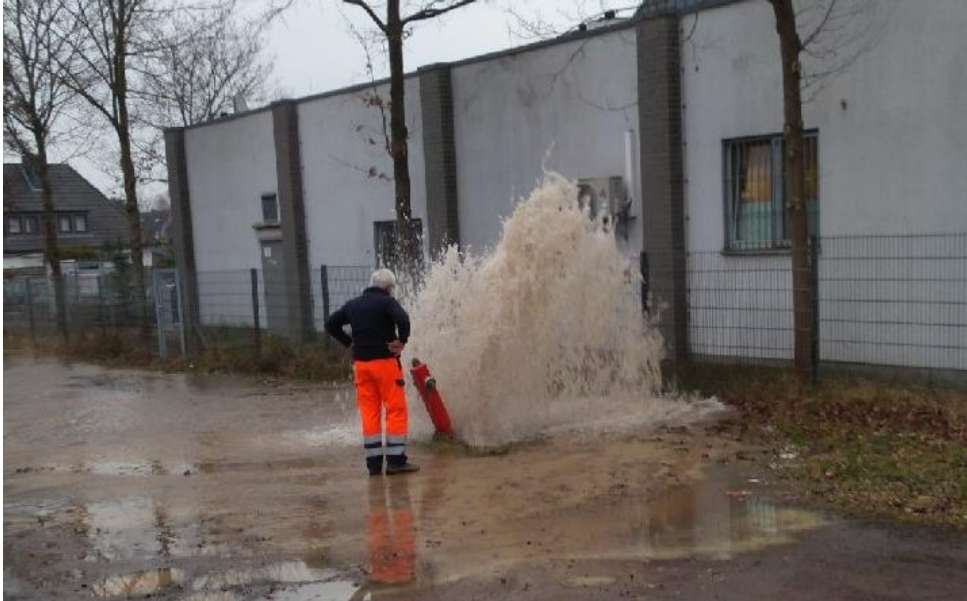
Aus bisher noch ungeklärter Ursache sprudelte eine Wasserfontäne am Mittwoch, 20.02.2019, morgens (ca. 8.45 Uhr) aus einem oberirdischen Hydranten im Bereich Bahrenwinkler Weg / Haydnstraße. Dadurch kam es in einigen Gebieten zu spürbaren Auswirkungen bei der Wasserversorgung in der Kreisstadt. Bei den Osterholzer Stadtwerken alarmierte der Einsatzleiter Markus Lilienthal umgehend alle zur Verfügung stehenden Gas- und Wassermonteure des regionalen Versorgers. Beim Eintreffen des Störungsdienstes stieg eine rund zwei Meter Wasserfontäne aus dem Erdreich. Durch den schnellen Einsatz konnte das Schadensausmaß vor Ort und für die Kunden wirksam in kürzester Zeit begrenzt werden.

Am Morgen gingen bei den Osterholzer Stadtwerken die Fehlermeldungen auf allen Kanälen ein: Kunden meldeten sich telefonisch, weil bei ihnen zu wenig oder trübes Wasser aus der Leitung kam, die Polizei meldete sich ebenfalls und aus der Technik kam der automatische Hinweis über einen Druckverlust. Ein Anwohner hatte einen Knall gehört und kurze Zeit später beim Blick aus dem Fenster das Unglück bemerkt. Ob ein Autofahrer den Hydranten angefahren hat, blieb ungeklärt.

Der Gas- und Wasserfachmann Markus Lilienthal deutete die Signale richtig und schickte umgehend seine Kollegen zur Unglücksstelle und zum örtlichen Trinkwasserspeicher. Der Schaden am Hydranten führte zu einem Druckverlust im Netz. Dies war insbesondere in den höher gelegenen Gebieten zu spüren. Durch den Schaden änderten sich automatisch die Fließrichtungen in dem netzartigen Kanalsystem in Richtungen Schadenstelle. Bei solchen Änderungen der Fließrichtungen und des Drucks kommt es automatisch zu Trübungen im Wasser. „Das ist nicht schlimm und nicht gefährlich“, erklärt der Trinkwasserfachmann Markus Lilienthal.

Die Monteure vor Ort haben dann schnell dafür gesorgt, dass in dem beschädigten Abschnitt kein Wasser mehr fließt. Nach etwa 45 Minuten war für die Kunden vom Druckverlust nichts mehr zu spüren und es gab auch keine Hinweise mehr auf trübes Trinkwasser. Das war auch dem zum Trinkwasserspeicher geeilten Monteur mit zu verdanken, der die Befüllung aus der beschädigten Leitung stoppte. Das örtliche Tiefbauunternehmen Stehnke eilte ebenso schnell zur Unglücksstelle, um nun die weiteren Maßnahmen für die Schadensbehebung vorzubereiten.

Die beschädigte Leitung (Durchmesser 25 cm / Druck 3-3,5 bar) hat eine Doppelfunktion: sie trägt als Versorgungs-Niederdruckleitung mit zur Auffüllung des Trinkwasserspeichers bei (hauptsächlich nachts) und gleichzeitig dient sie in den Wohngebieten rund um die Uhr zur täglichen Wasserversorgung. Insgesamt betreiben die Osterholzer Stadtwerke ein Trinkwasserleitungsnetz von 499 km Länge. Jährlich fließen durch das Netz rund 1,9 Millionen Kubikmeter Trinkwasser zu den Kunden. Trinkwasser gilt als das Lebensmittel Nummer eins.
